## **INDICAÇÃO Nº 016/2026**

## REGISTRO FOTOGRÁFICO E JUSTIFICATIVAS

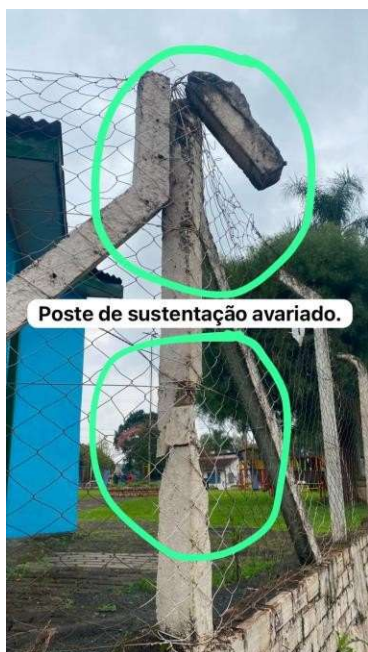
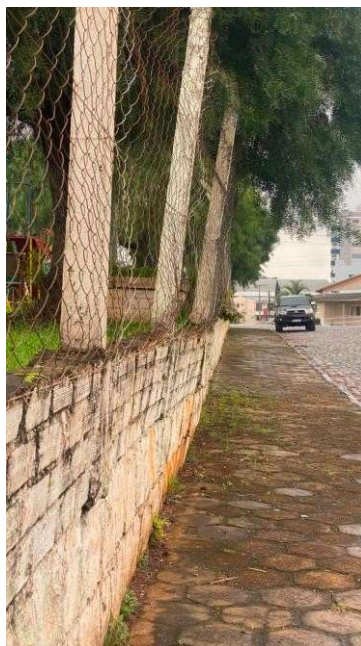
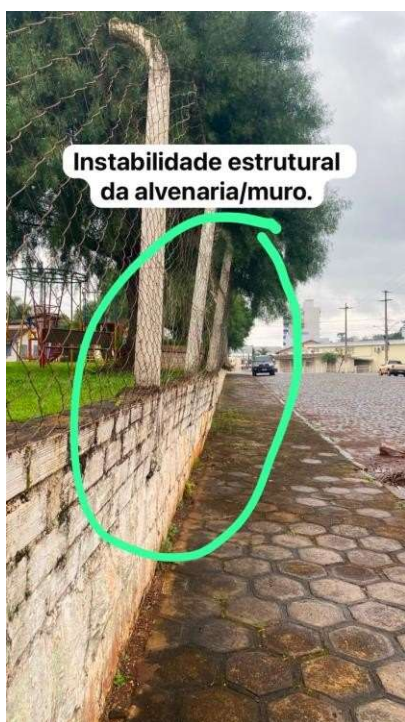
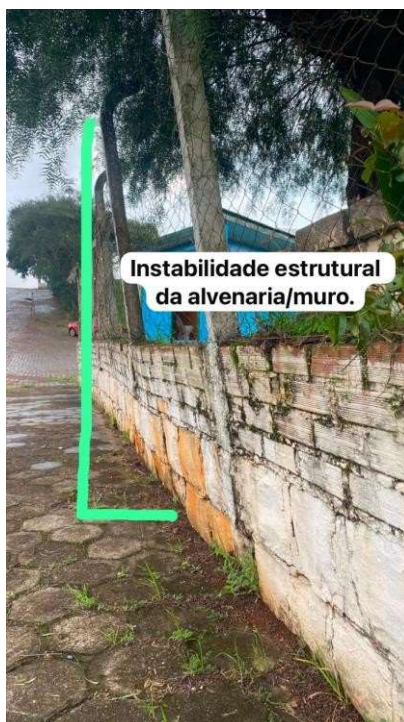
### Fotos 1 a 4 - Cercamento, postes de sustentação e muro

**Justificativa:** As fotografias mostram avaria em poste de sustentação do cercamento e, em diferentes pontos, deformações, inclinações e sinais que justificam avaliação técnica do conjunto formado por muro, postes e tela. Por se tratar do fechamento do parquinho, recomenda-se verificar a estabilidade e as condições de segurança, promovendo reparo, reforço ou substituição dos elementos que apresentem comprometimento.

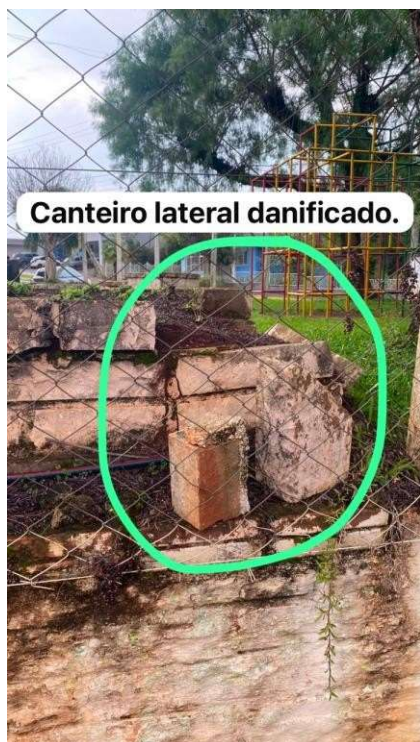
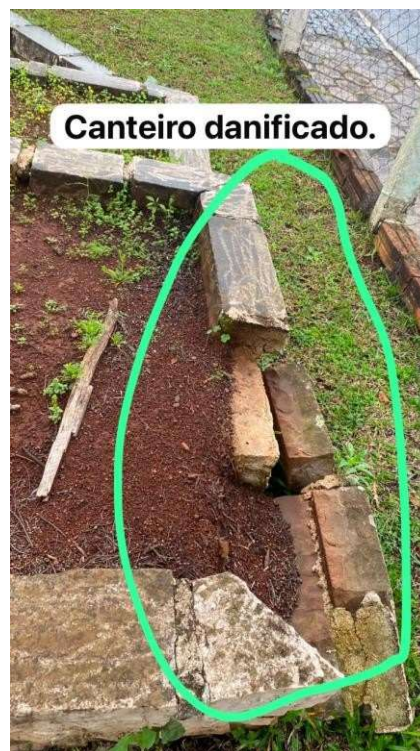
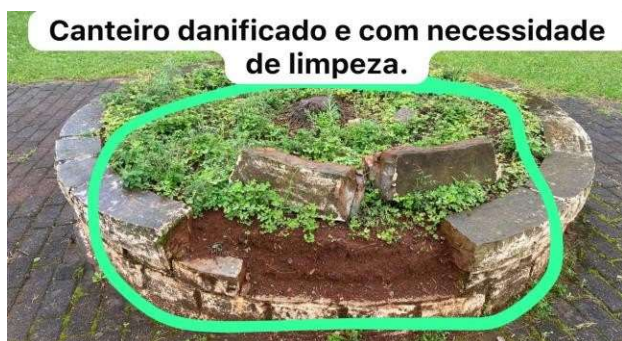
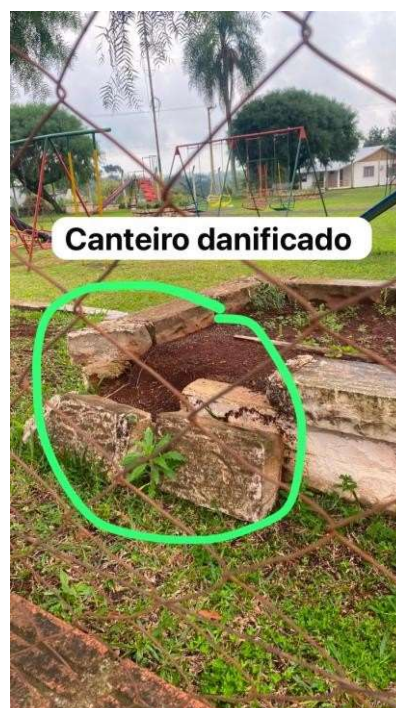
Fotos 5, 6, 7 e 8 - Canteiros danificados

**Justificativa:** Os registros evidenciam elementos de contenção quebrados, deslocados ou fora de posição em diferentes canteiros. Além de prejudicar a conservação do espaço, peças soltas, blocos desnivelados e bordas danificadas podem criar obstáculos e pontos de risco no entorno do parquinho. Solicita-se a recomposição dos canteiros e a retirada ou

reaproveitamento seguro dos materiais.

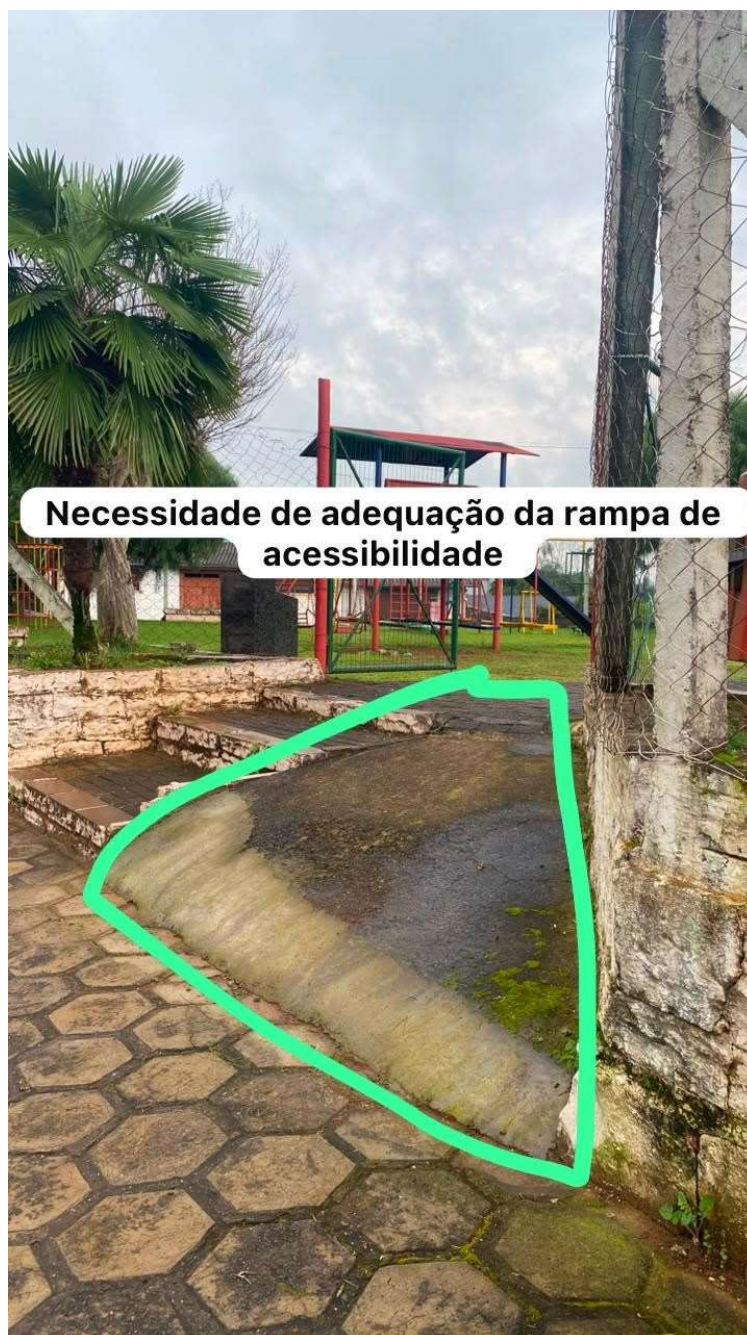
**Foto 9**

**Justificativa:** A imagem indica necessidade de avaliação e possível adequação da rampa de acesso ao parquinho. Recomenda-se que o setor competente verifique tecnicamente inclinação, regularidade do piso, transições, largura e demais condições necessárias para garantir acesso seguro e adequado às pessoas com deficiência, idosos e pessoas com mobilidade reduzida.

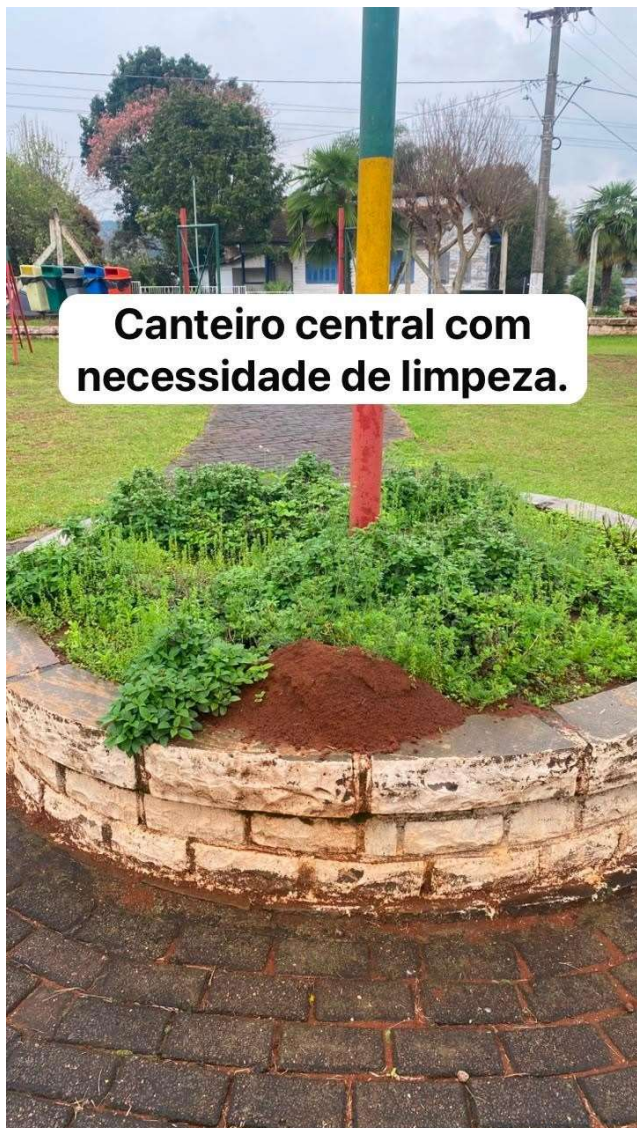
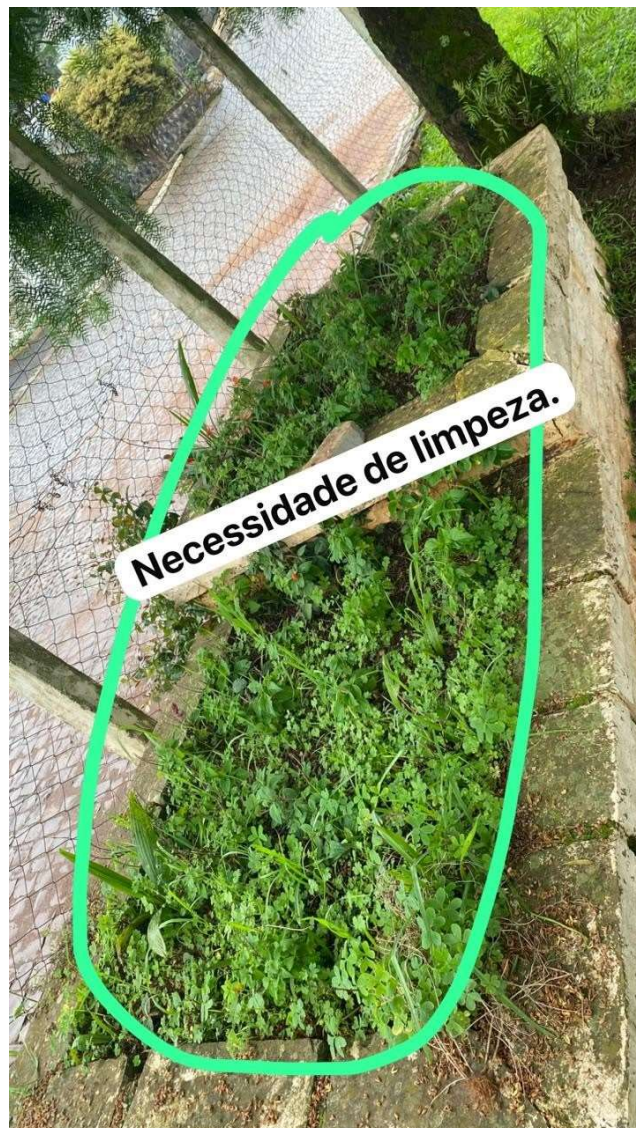
## Fotos 10 e 11 - Necessidade de limpeza dos canteiros

**Justificativa:** Os registros demonstram crescimento de vegetação espontânea e necessidade de limpeza e manutenção dos canteiros. A intervenção contribuirá para a organização, conservação e melhor aproveitamento do espaço, além de evitar o avanço da vegetação sobre bordas, estruturas e áreas de circulação.

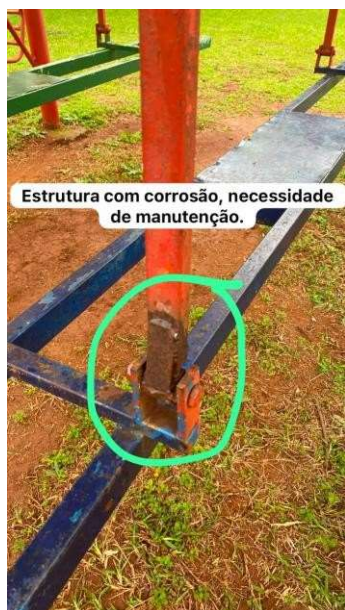
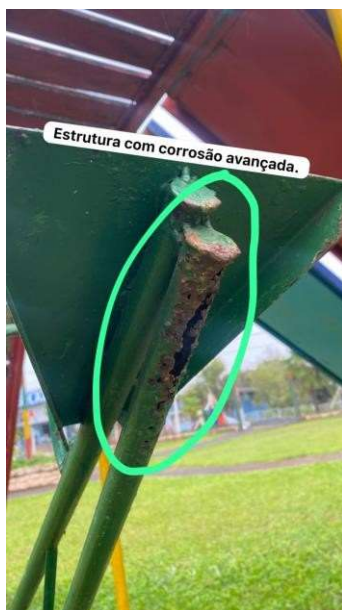
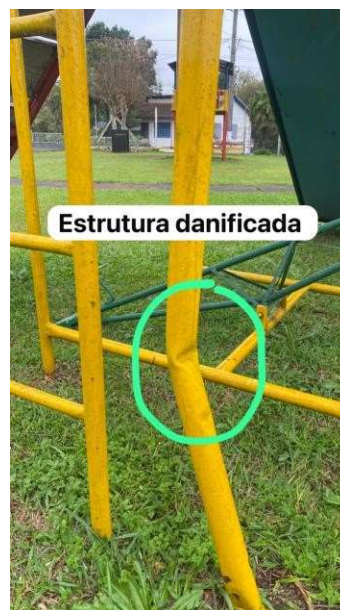
### Fotos 12, 13 e 14 - Corrosão e danos em estruturas metálicas

**Justificativa:** As imagens evidenciam corrosão e deterioração em componentes metálicos dos brinquedos. A oxidação pode reduzir a resistência das peças e gerar superfícies irregulares ou cortantes. Solicita-se inspeção dos equipamentos, tratamento anticorrosivo e, quando necessário, reparo, reforço ou substituição dos componentes comprometidos.

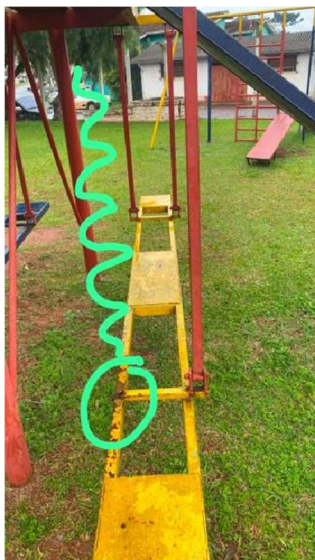
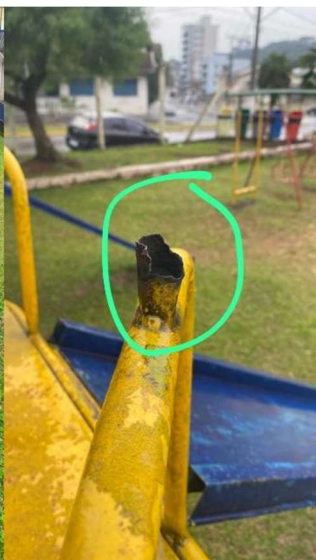
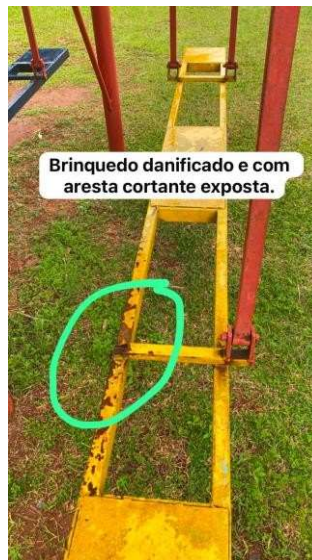
### Fotos 15, 16 e 17 - Brinquedo danificado com aresta exposta

**Justificativa:** Os registros mostram ponto danificado em brinquedo metálico, com aresta exposta e sinais de corrosão. Considerando o contato direto das crianças com o equipamento durante o uso, recomenda-se manutenção imediata ou substituição da peça, a fim de prevenir cortes, escoriações e outros acidentes.

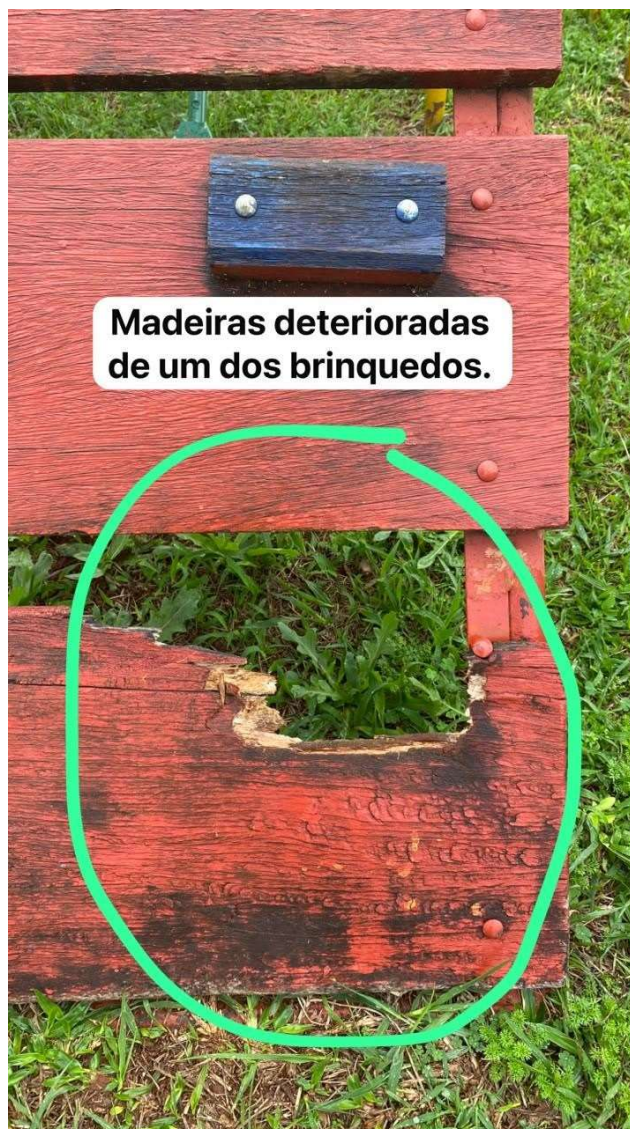
Foto 18 - Madeira deteriorada em brinquedo

**Justificativa:** A fotografia evidencia deterioração de peça de madeira integrante de um dos brinquedos. A perda de material pode comprometer a resistência do componente e produzir farpas ou bordas irregulares, justificando reparo ou substituição da madeira danificada.

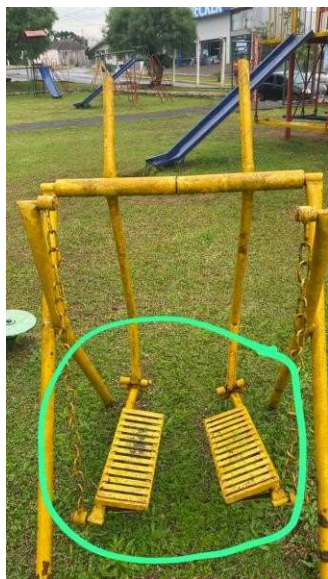
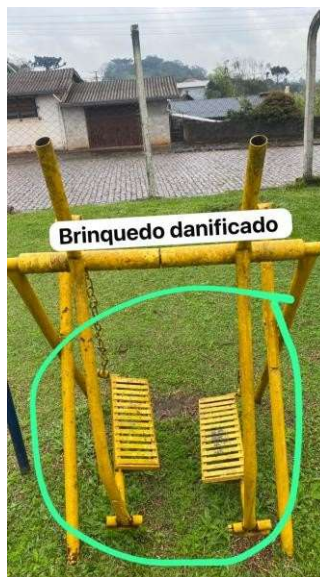
### Fotos 19 e 20 - Brinquedo danificado

**Justificativa:** As imagens demonstram equipamento com componentes que necessitam de reparo e revisão. Solicita-se avaliação das articulações, apoios, fixações, soldas e demais elementos estruturais, com correção das avarias identificadas e verificação das condições de uso seguro.

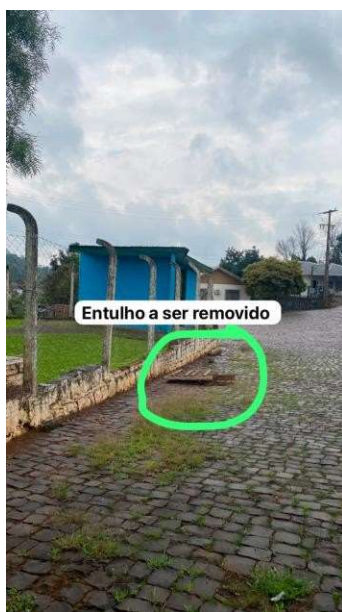
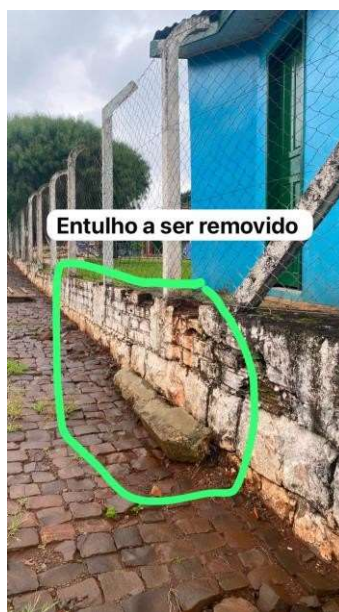
### Fotos 21 e 22 - Entulhos e materiais a serem removidos

**Justificativa:** Os registros apontam materiais depositados junto ao passeio e ao muro do parquinho. A retirada é recomendável para desobstruir a circulação, melhorar a conservação do entorno e evitar obstáculos ou materiais soltos em área de acesso ao espaço público.

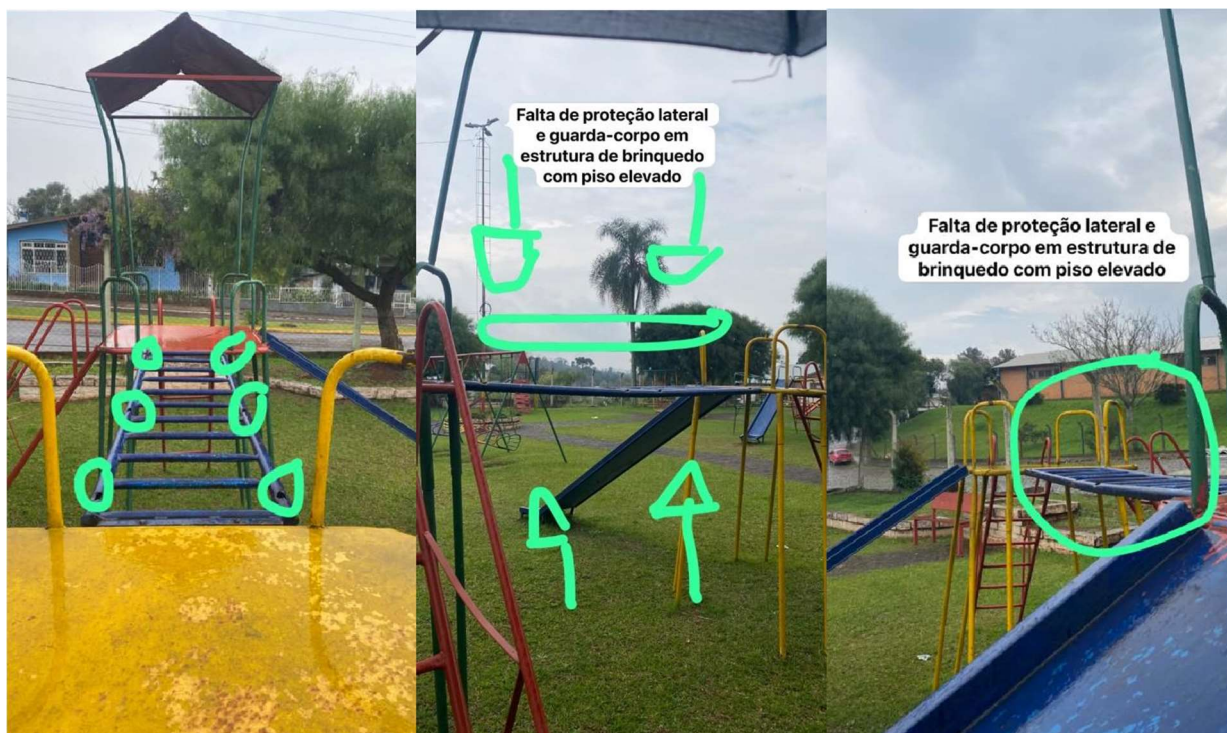
**Fotos 23 e 24 – Falta de proteção lateral e guarda -corpo em estrutura de brinquedo com piso elevado**

**Justificativa:** A presente justificativa fundamenta-se no risco iminente de queda de altura a que as crianças estão expostas durante o uso do equipamento. Por se tratar de um piso elevado sem qualquer barreira de contenção nas laterais, um desequilíbrio simples pode resultar em acidentes graves. A intervenção e a instalação do guarda-corpo são urgentes para garantir a integridade física dos frequentadores.
